3. Samochodowy ciągnik siodłowy marki Volvo model FH 42,
rok produkcji 2007, o nr rej. SY 9575J
i nr VIN – YV2ASG0A67B459506.
(pozycja z listy nr 3)

3. Opis stanu technicznego.

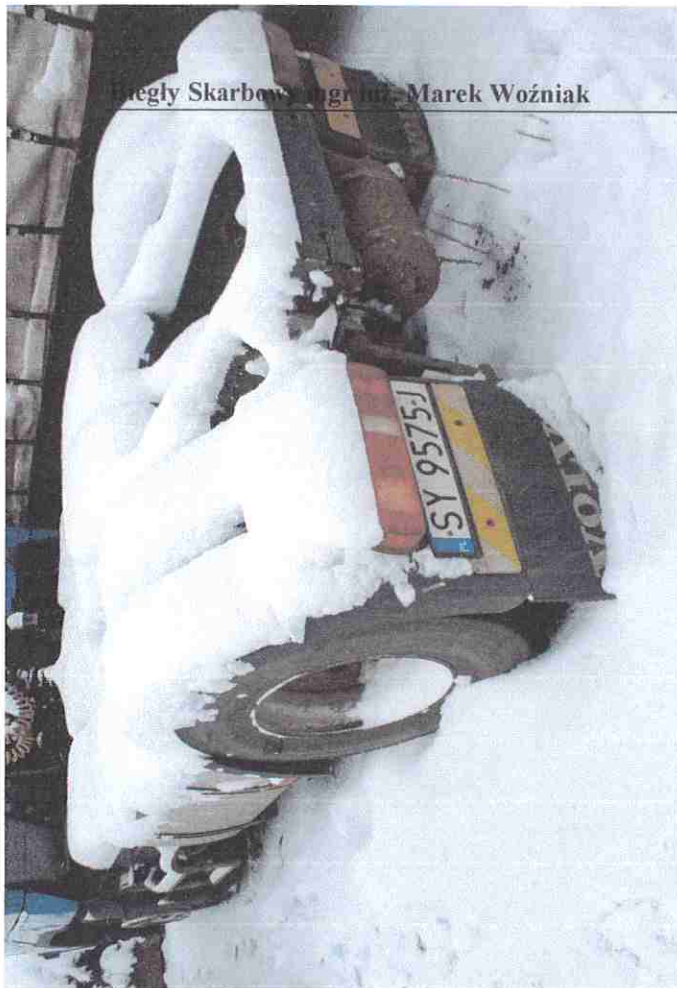
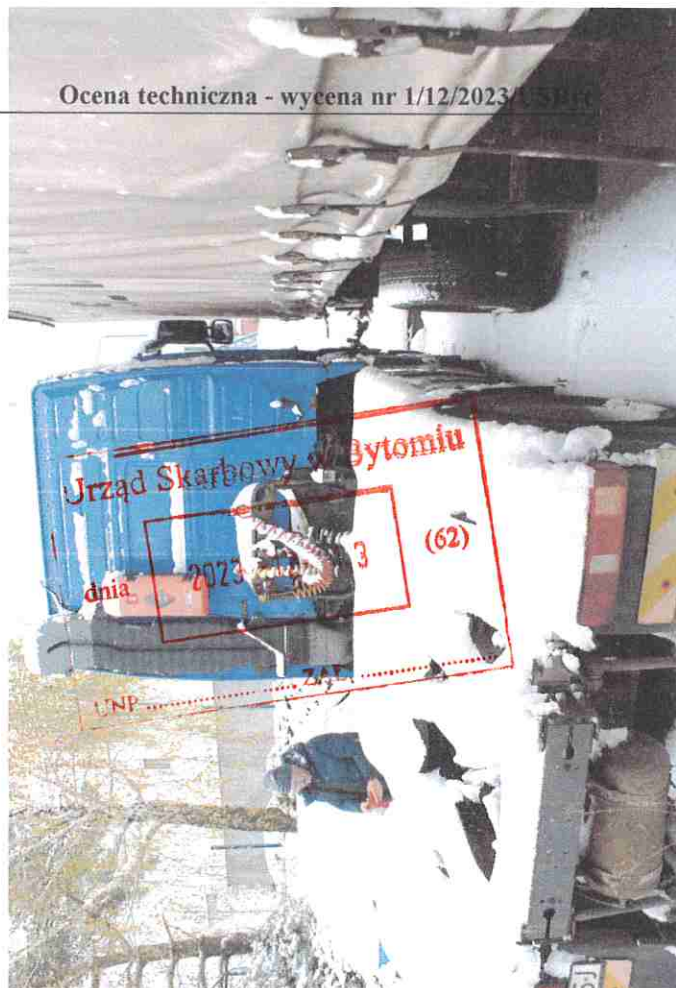
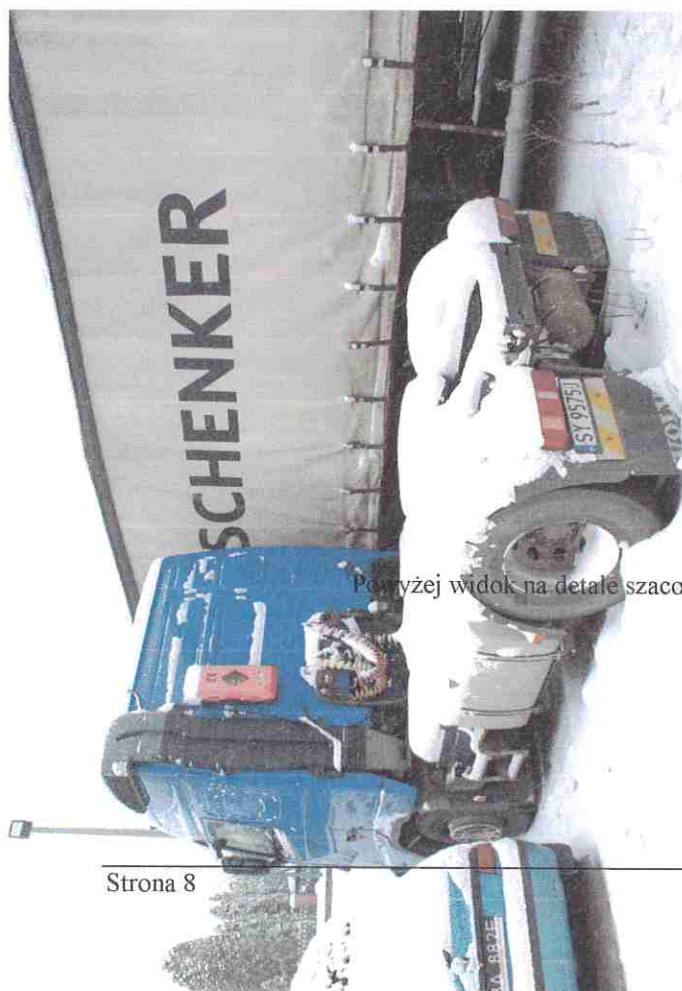
Powyżej widok na detale szacowanego ciągnika siodłowego
