2. **Samochodowy ciągnik siodłowy marki Volvo model FH 42, rok produkcji 2007, o nr rej. SY 5480J i nr VIN – YV2ASG0AX7B459508. (pozycja z listy nr 2)**

3. Opis stanu technicznego.

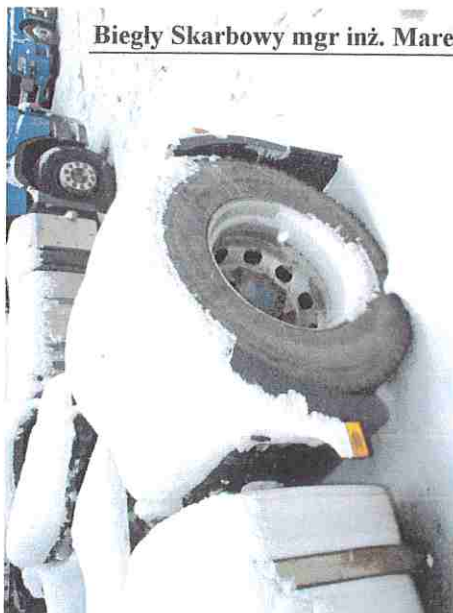
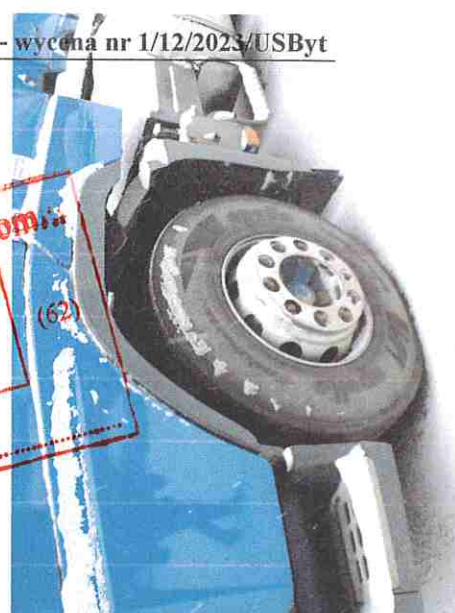
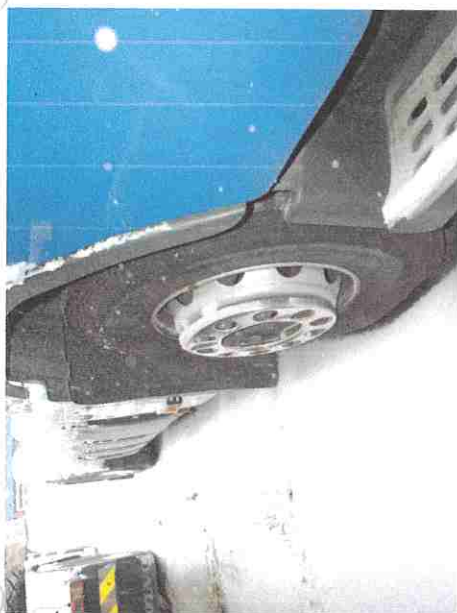
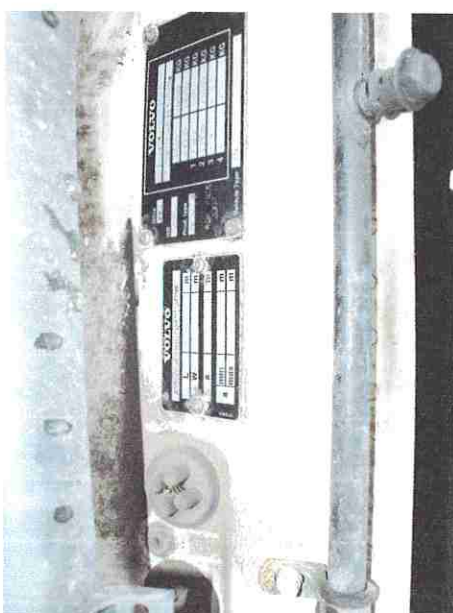
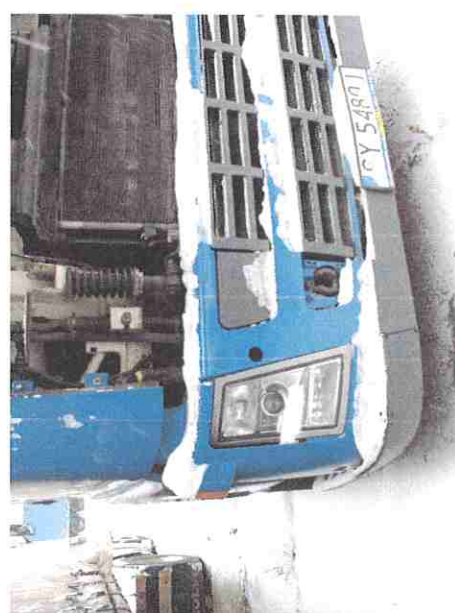
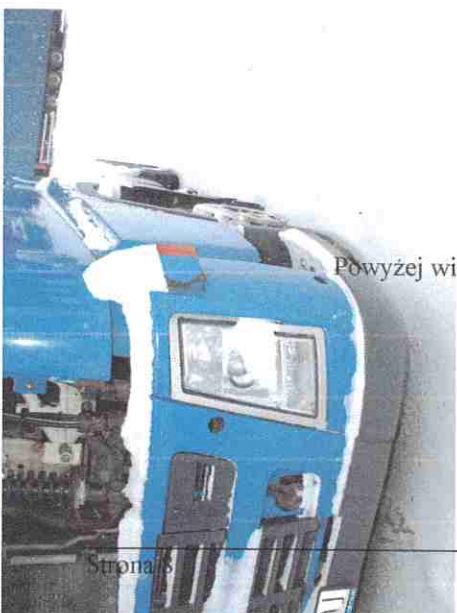
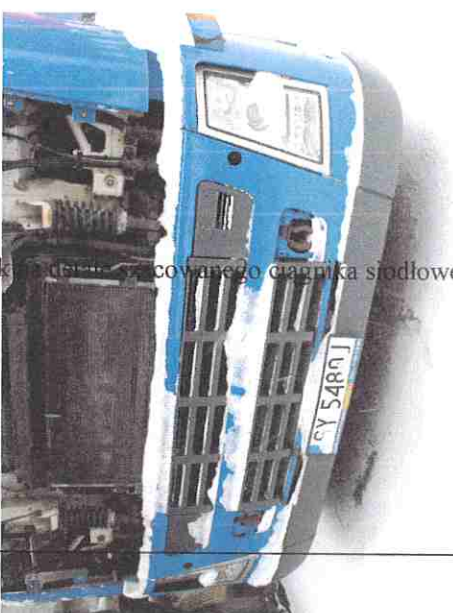
Powyżej widok z przodu i z boku ciągnika siodłowego
