- 4. Samochodowy ciągnik siodłowy marki Volvo model FH 42,
rok produkcji 2007, o nr rej. SY 5527J
i nr VIN – YV2ASG0A07B458755.
(pozycja z listy nr 4)**

**Samochodowy ciągnik siodłowy marki Volvo, model FH 42,
o nr rej. SY 5527J oraz nr identyfikacyjnym VIN -
- YV2ASG0A07B458755, wyprodukowany przez firmę Volvo
w 2007 roku – jest używanym ciągnikiem samochodowym,
przeznaczonym do ciągnięcia różnego rodzaju naczep
towarowych – mechanicznie sprawny technicznie, posiada oznaki
normatywnego zużycia eksploatacyjnego adekwatne do przebiegu
oraz okresu eksploatacji, użytkowany na bieżąco, badany na
terenie należącym do firmy wierzyciela „Korzonek Ryszard Usługi
Transportowe” z/s w Bytomiu przy ul. Zabrzeńskiej 90/23.**

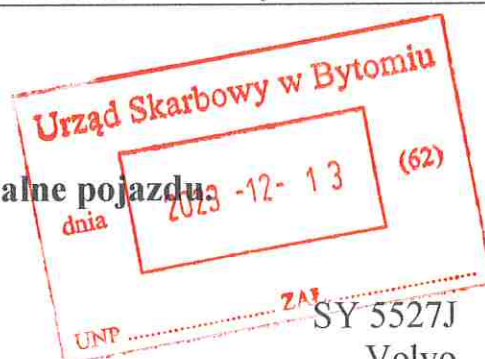
Nr rejestracyjny	SY 5527J
Marka	Volvo
Model	FH 42
Rodzaj pojazdu	ciągnik siodłowy
Nr identyfikacyjny VIN	YV2ASG0A07B458755
Rok budowy	2007
Okres eksploatacji	201 miesięcy
Przebieg wg ustaleń ok.	1 400 000,0 km
Silnik pojemność	12777,00 ccm
Silnik moc	294,00 kW
Skrzynka biegów	MA
Ilość osi	2
Masa własna	7 335 kg
Dop. masa całkowita	40 000 kg
Rodzaj kabiny	sypialna
Typ kabiny	dalekobieżna
Lakier kabiny	I warstwowy niebieski
ABS	tak
ASR	tak
Tempomat	tak
Retarder	tak
Klimatyzacja	tak
Radio	tak
CB – radio	tak
Data I rejestracji	2007-03-12
Data rejestracji	2018-09-12
Badanie techniczne	ważne

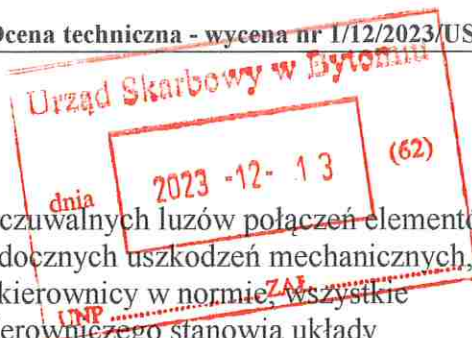
- układ hamulcowy – kompletny, szczelny, tarcze hamulcowe bez widocznych pęknięć oraz innych uszkodzeń mechanicznych, wg. oświadczenia elementy układu hamulcowego sprawne technicznie, układ hamulcowy działający prawidłowo,

- układ kierowniczy – kompletny, bez wyczuwalnych luzów połączeń elementów układu oraz bez widocznych uszkodzeń mechanicznych, luz promieniowy koła kierownicy w normie, wszystkie elementy układu kierowniczego stanowią układy nierozłączne,
- układ zawieszenia – kompletny, szczelny, bez widocznych uszkodzeń oraz wyczuwalnych nadmiernych luzów, wszystkie elementy układu zawieszenia kół przednich oraz tylnych pojazdu stanowią układy nierozłączne,

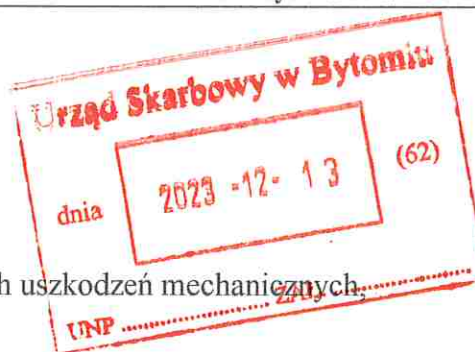
- kabina – kompletna, sypialna, typu dalekobieżnego, odchylana do przodu, w kolorze niebieskim, lakier lekko zmatowiony, miejscowo drobne uszkodzenia eksploatacyjne, elementy wyposażenia - kompletne, elementy sterowania kompletne, działające prawidłowo, fotele w stanie dobrym, wewnątrz kabiny bez oznak nadmiernego zużycia eksploatacyjnego, utrzymane zadowalająco, owiewki kabiny kompletne, zawieszenie kabiny sprawne,
- oświetlenie pojazdu – brak możliwości sprawdzenia prawidłowości działania – rozładowany akumulator, – el. oświetlenia kompletne, bez widocznych uszkodzeń mechanicznych, lampy kierunkowskazów przednich – kompletne, bez widocznych uszkodzeń mechanicznych, lampy zespolone świateł tylnych lewa i prawa - kompletne, światła obrysowe kompletne, wg ośw. oświetlenie pojazdu działające prawidłowo,
- osłony i błotniki – kompletne, bez widocznych uszkodzeń mechanicznych,
